Andreas Formann „Haus Rosenthal“ in Bad Langensalza (1515)

Das nach seiner Lage im „Rosenthal“ nördlich der inneren Stadtmauer der Stadt Bad Langensalza so bezeichnete „Haus Rosenthal“ in der Bergstraße 15 stammt in seiner jetzigen formalen Ausprägung aus dem Jahr 1515 (d). Entgegen früheren Annah-

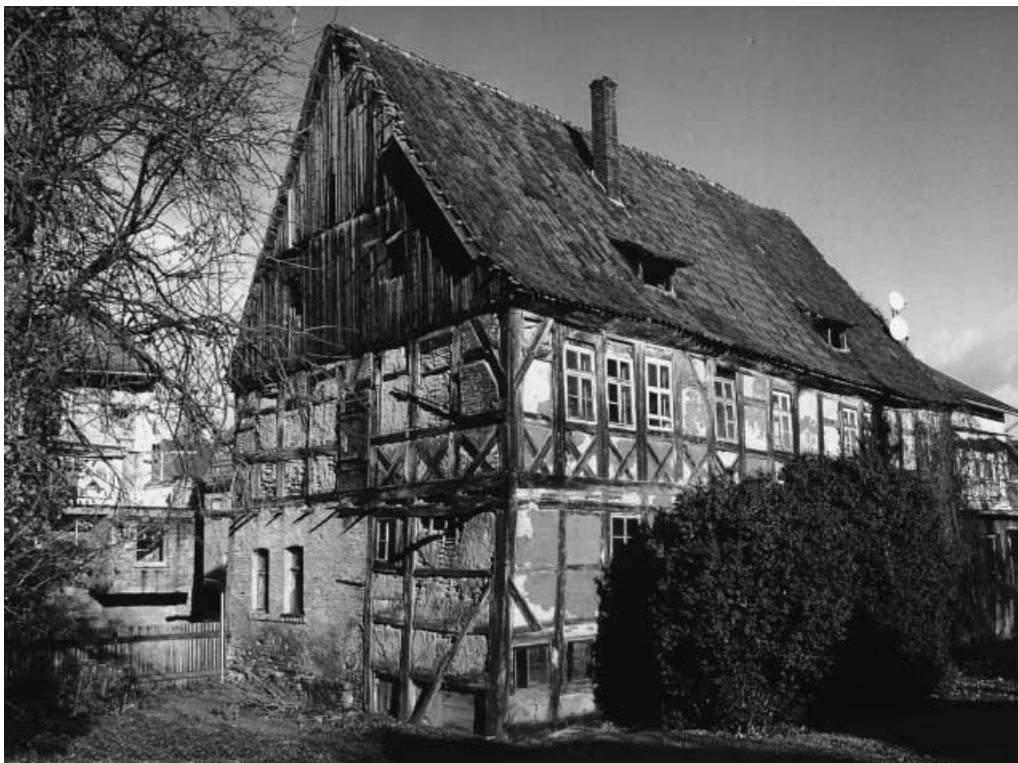
1 Bad Langensalza, Bergstr. 15, „Haus Rosenthal“ im Dornröschenschlaf, vor Beginn der Sicherungsarbeiten. – Bad Langensalza, 15 Bergstrasse: Haus Rosenthal. « La maison de la vallée des roses » avant le début des mesures de restauration.

sich doch 500 Jahre nachvollziehbare Baukultur im Dornröschenschlaf nur sehr selten (Abb. 1).

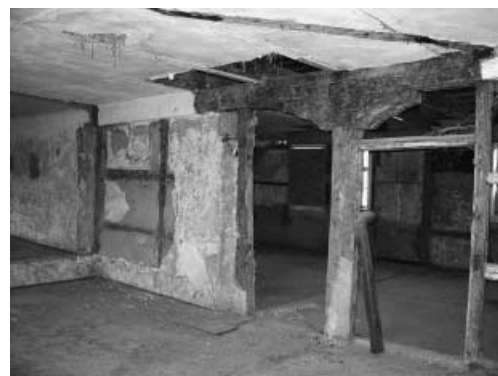
3 Bad Langensalza, Bergstr. 15, ehemaliger Saal. Bereits 1534 sind im Saal erste Unterteilungen nachweisbar. – Bad Langensalza, 15 Bergstrasse : l'ancienne salle a été divisée dès 1534.

In dieser Bauphase war das Obergeschoß, das wie der Dachboden nur der Warenlagerung diente, noch gänzlich ungeteilt, der mittig durchlaufende Unterzug wird nur durch eine Stütze mit Sattelholz getragen, dieses statische Prinzip zieht sich durch alle Ebenen durch. Erste Raumunterteilungen fanden im Obergeschoß bereits im Jahre 1534 statt, auch ein Holzschornstein ist nachweisbar (Abb. 3). Im Jahre 1583 wurde die Durchfahrt mit Spitzbogen

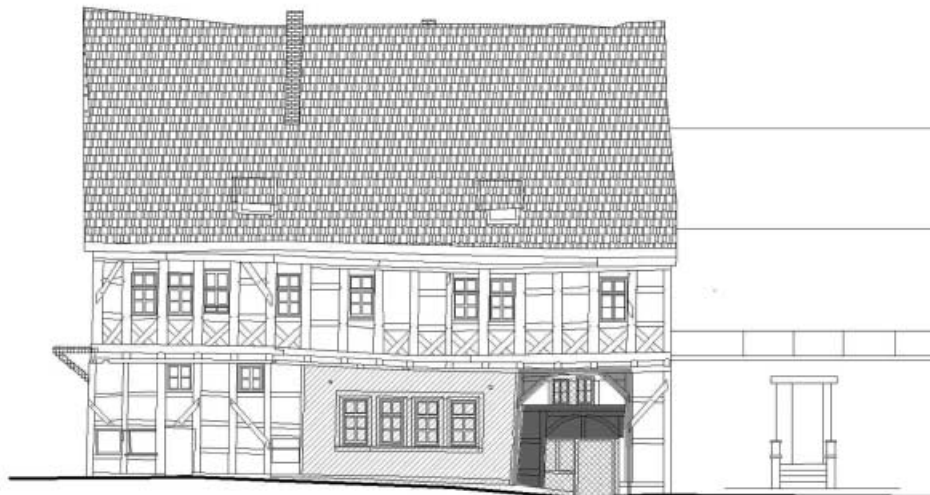
Südansicht, Bestand

5 Bad Langensalza, Bergstr. 15, Bauzeitenplan Südseite. Sichtbar die dreifache Veränderung in der südlichen Erschließung, die Durchfahrt wurde zum kleineren Tor und schließlich zur Tür. Erklärung: 3 Bauphasen, 1515, 1583, um 1650 Einbau der Galerie als Wohnraum. – Bad Langensalza, 15 Bergstrasse: plan chronologique de la façade sud. La transformation par étapes successives (en 1515, 1583 et 1650) du passage en pièce d'habitation est bien visible.

Auf der südlichen Fachwerkseite wurde im gleichen Zeitraum ebenfalls die Durchfahrt verkleinert, die ursprüngliche Treppe aufgegeben und das Obergeschoß auf der Westseite mit weiteren Einbauten versehen (Abb. 5).

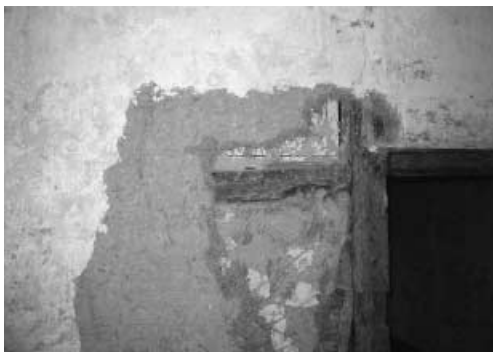
6 Bad Langensalza, Bergstr. 15. Farbfassung als Begleiter mit Ritzer (hier im Obergeschoß). – Bad Langensalza, 15 Bergstrasse : peinture d'origine au premier étage.

Bis 1650 war neben der Verkleinerung der südlichen Erschließung auch die Verlängerung der eingehängten Galerie nach Osten abgeschlossen. In diesen äußerst einfachen, nicht beheizbaren Verschlägen finden sich barocke Farbfassungen und Wandbekleidungen (Abb. 6). Trotz dekorativer Farbfassungen kann an dieser Stelle festgehalten werden, daß sämtliche Einbauten bis zum Ende des Dreißigjährigen Krieges und

noch darüber hinaus einfachster Baustruktur waren, Trennwände aus dünn bemessenen Holzständern mit Strohlehmewurf deuten die Auszehrung der Bevölkerung sowie des Waldbestandes an. Das immer beidseitig sichtbare Fachwerk wurde in Kalkfarbe mit Begleiter und Ritzer begradigt.⁵ Eine Zäsur im hiesigen Baugeschehen fand erst im ausgehenden 17. Jahrhundert statt, hier dokumentiert sich ein Ende der Revitalisierungsphase nach dem Schrecken des Krieges durch einen äußerst qualitätvollen Raumausbau.

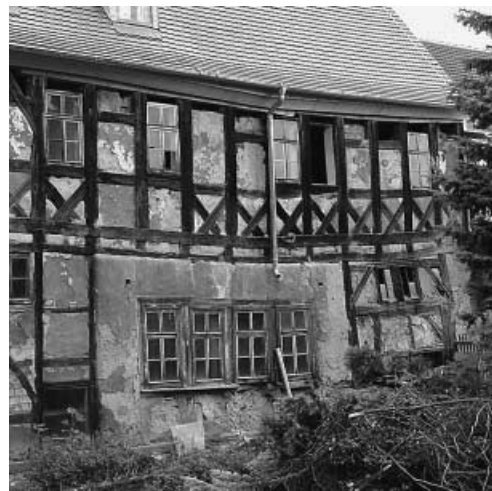
7 Bad Langensalza, Bergstr. 15, südliche Außenwand. Nach starken Bauschäden wurde das ursprünglich massive Erdgeschoß durch Fachwerk ersetzt. Die ehemals wohl auskragende Bohlenstube wurde 1694 im Außenbereich verputzt und im Innenbereich zeitgenössisch umgebaut. – Bad Langensalza, 15 Bergstrasse, façade sud. Le rez-de-chaussée, construit en pierre à l'origine, fut remplacé par une construction à colombages. La grande pièce à éléments lambrissés (peut-être en encorbellement) fut transformée à l'intérieur et crépie à l'extérieur en 1694.

Im Jahre 1694, unter Johann Christian Olpe, Konrektor der Lateinschule, wurde die älteste Bohlenstube zugunsten eines beheizbaren Stubenraumes umgebaut (Abb. 7). Diese Stube trägt den Doppeladler mit Krone als Stuckornamentik.

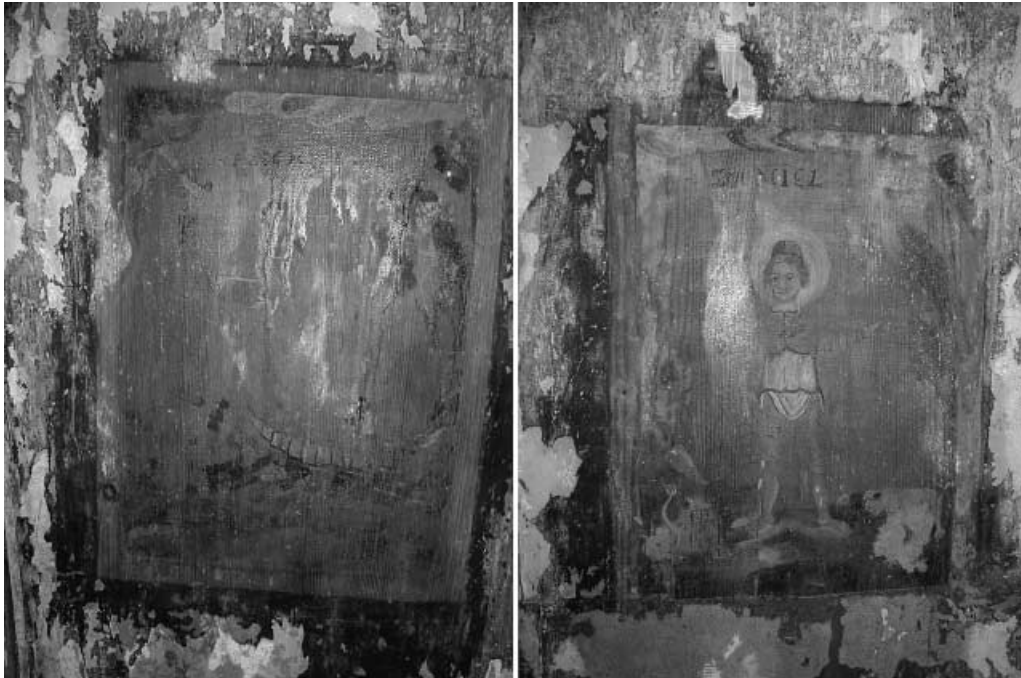
8 Bad Langensalza, Bergstr. 15. Darstellung der Hl. Daniel und Hesekei, gefunden auf Holzverkleidung im Stuckzimmer, ehemals erste Bohlenstube aus dem Jahre 1467 (d). – Bad Langensalza, 15 Bergstrasse: représentation de Daniel et Ezéchiël trouvée dans la pièce lambrissée datée de 1467 (dendr.).

Zu dieser Hypothese passen auch die aufgefundenen Farbfassungen auf der hölzernen Wandbekleidung, die mit alttesta-

mentarischen Darstellungen des heiligen Daniel in der Löwengrube und des Propheten Hesekei als Symbol für Glaubensstärke ebenfalls diesen reformatorisch-theologischen Hintergrund der Bewohner andeuten (Abb. 8).

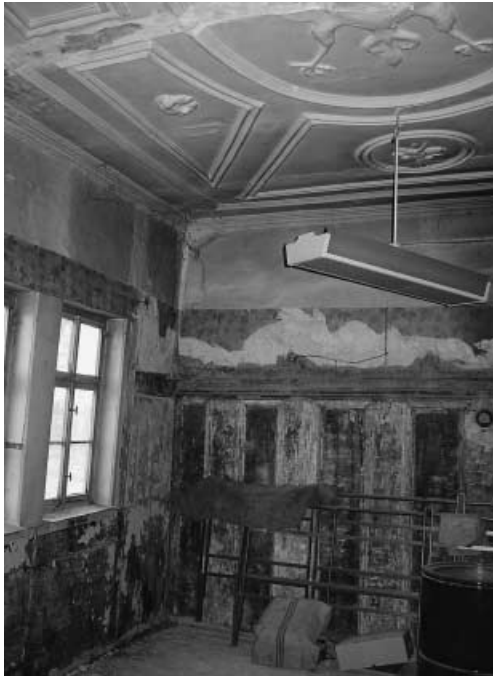
9 Bad Langensalza, Bergstr. 15. Stuckzimmer nach Freilegung der ersten Bohlenstube (Ständerbohlenbau). – Bad Langensalza, 15 Bergstrasse: plafond en stuc, état après restauration.

Einbezogen in diesen Ausbau aus dem Jahre 1694 wurden die Reste der als Ständerbohlenkonstruktion errichteten ersten Bohlenstube (1467 d), die verputzt und als Wandelemente in die neue Nutzung integriert wurden (Abb. 9).⁶ In der Qualität der Ausführung sind sie durchaus vergleichbar mit den filigranen Stabbohlen der Bohlenstube aus dem Jahre 1515 oder den archaisch anmutenden Blockbohlen mit der gleichen Datierung.

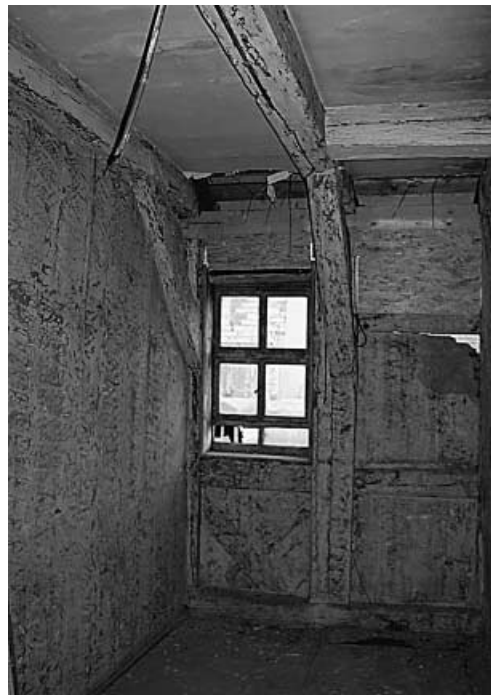
10 Bad Langensalza, Bergstr. 15. Raumaufteilung der frühen Phase im Westteil des 1. OG. – Bad Langensalza, 15 Bergstrasse: l'agencement d'origine de la partie ouest du premier étage.

meist mehrerer Generationen auch in diesem Haus mit seinen einfachen Verschlägen gelebt haben (Abb. 10). Eine Beschreibung des neben Goethe wohl berühmtesten Reisenden des 18. Jahrhunderts, Giacomo Casanova, kommt zum gleichen Ergebnis, was die Qualität der Wohnverhältnisse in deutschen Landen angeht:

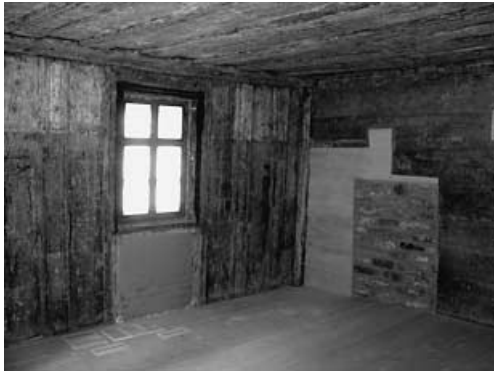
11 Bad Langensalza, Bergstr. 15. Bohlenstube, bauzeitliche Mischkonstruktion aus Stabbohlen- und Blockbohlenbau, 1515(d). Die Stabbohlen des Außenbereiches sind tragend konzipiert. – Bad Langensalza, 15 Bergstrasse: une combinaison de construction en madriers et en planches, datée de 1515 (dendr.).

Das ursprüngliche Manufakturgebäude bestand neben der hohen Halle ehemals nur aus Lagerflächen und zwei Holzstuben. Die Blockstube aus dem Jahre 1515 (d), eine bauzeitliche Mischkonstruktion aus Blockbohlen- und Stabbohlenbau mit tragend konzipierten Stabbohlen, darf mit einigem Recht als einmaliger Fund in Thüringen gelten.

8 Das Rähm der nördlichen Stabbohlenwand wurde im Jahre 1926 (d) erneuert. Aus der Dokumentation von Scherf – Bolze – Ludwig geht hervor, daß bei einer wiederaufgebauten Wand auch eine massive Vorsatzschale mit etwa 20 cm Stärke im Ursprung denkbar war. Ein abschließender Nachweis scheint hier nicht möglich. Bei einem Abstand von knapp 5 m der Eckständer dieser Bohlenstube scheint aber zumindest die Aussage der als tragend konzipierten Stabbohlen (12 cm Stärke im engen Raster von 55 cm) durchaus gerechtfertigt.

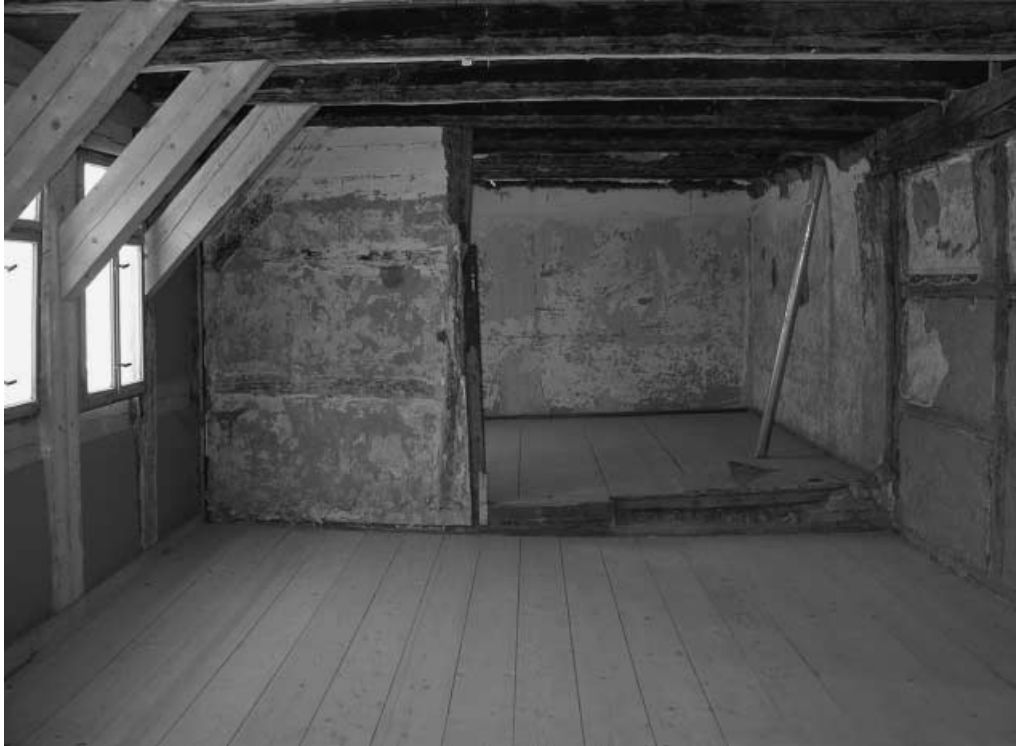
12 Bad Langensalza, Bergstr. 15. Saal im Obergeschoß, Ergänzung der aufgeblatteten Kopfbänder; rechts in Teilen freigelegte Farbfassungen aus dem 16. Jh. – Bad Langensalza, 15 Bergstrasse: les liens de tête reconstruits dans la grande salle du premier étage; à droite, peinture du XVIe siècle.

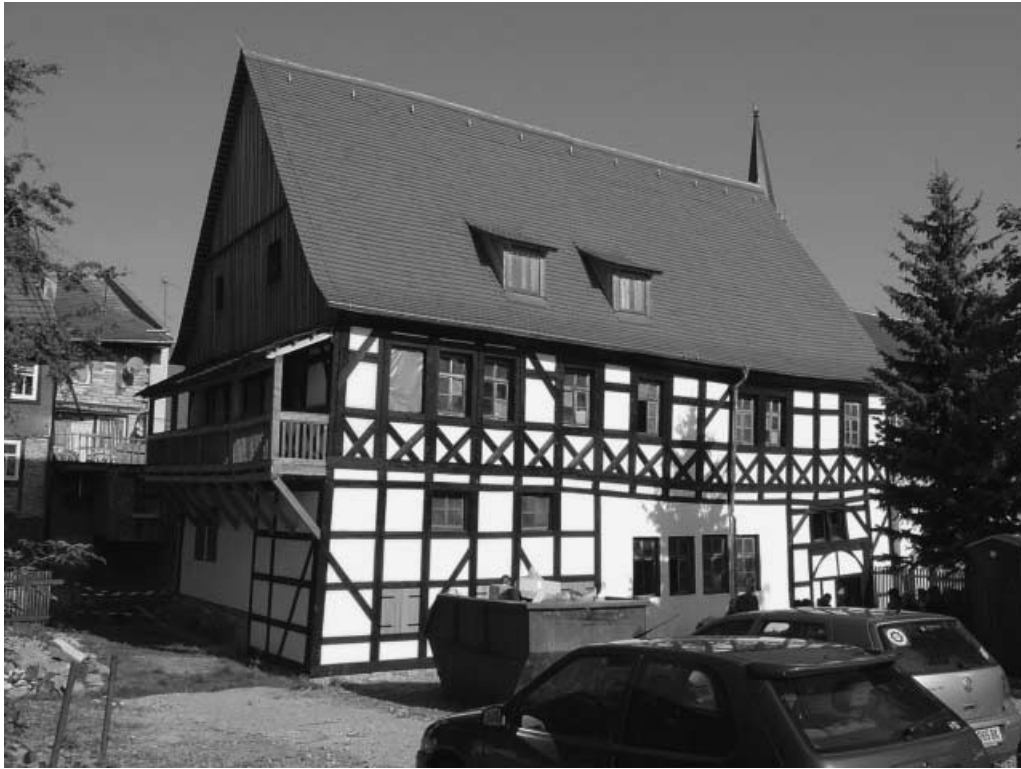
13 Bad Langensalza, Bergstr. 15. Südansicht nach Sicherungsarbeiten 2006. – Bad Langensalza, 15 Bergstrasse : vue du côté sud, après restauration en 2006.

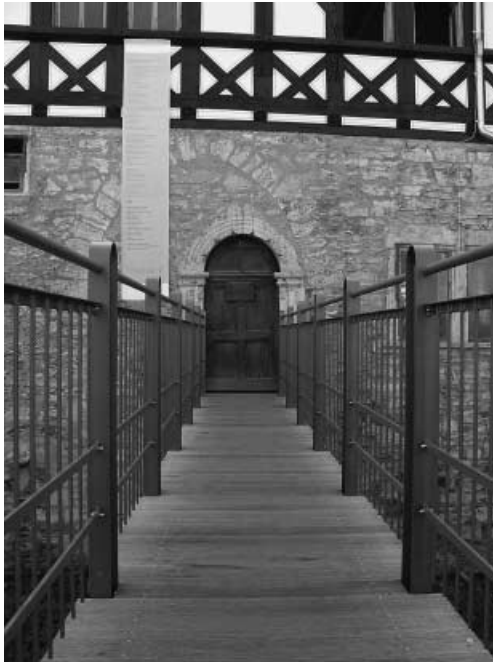
14 Bad Langensalza, Bergstr. 15. Nordansicht nach Sicherungsarbeiten 2006. – Bad Langensalza, 15 Bergstrasse, vue du côté nord, après travaux de restauration en 2006.
